# Stockholms framtida avloppsrening

**Underlagsrapport : Fullskaleförsök transporter Bromma**

**Utförd av : Ansvarsbesiktning AB**

**Rapportnummer:** 14028-R001

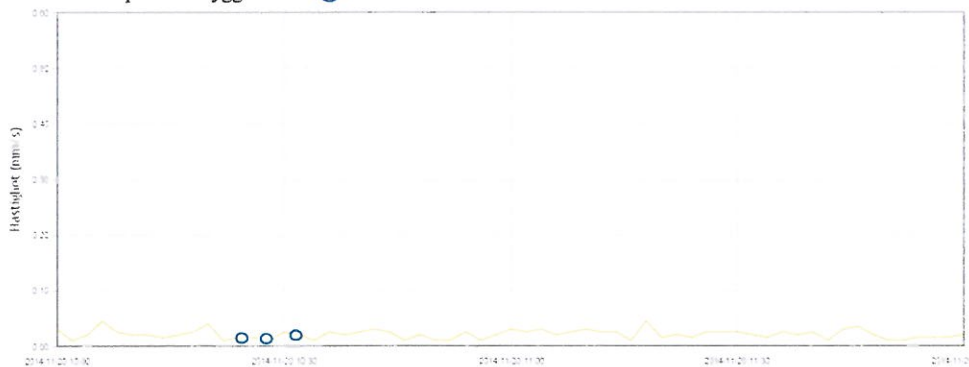
*Tabell och graf över uppmätta vibrationer vid fullskaleförsöket*

Tid	10:24:09	10:27:16	10:30:15
mm/s	0,01	0,01	0,02

Lastbilen passerar byggnaden = ○

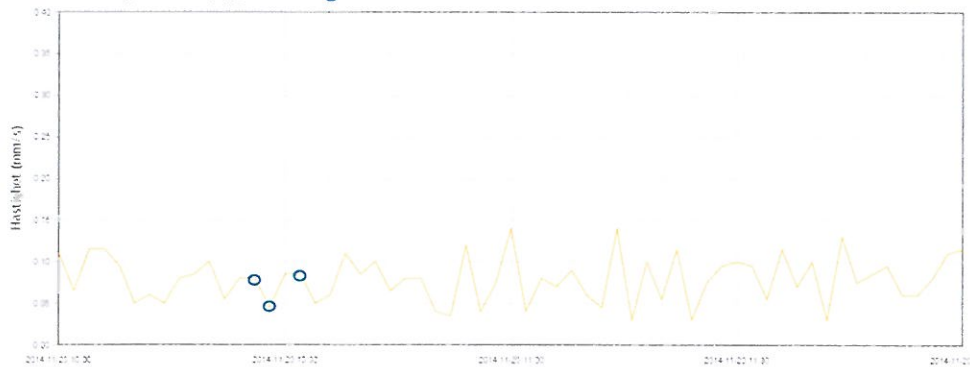
*Tabell och graf över uppmätta vibrationer vid fullskaleförsöket*

Tid	10:24:09	10:27:16	10:30:24
mm/s	0,08	0,04	0,09

Lastbilen passerar byggnaden = ○

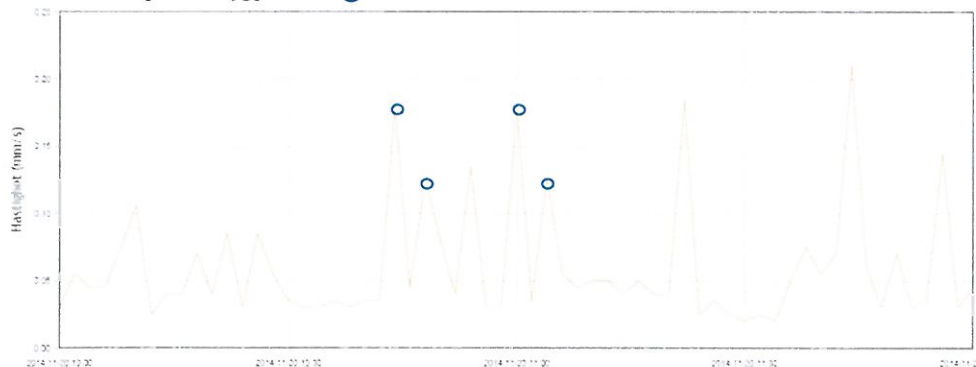
*Tabell och graf över uppmätta vibrationer vid fullskaleförsöket*

Tid	10:42:06	10:46:07	10:58:27	11:02:51
mm/s	0,18	0,13	0,18	0,13

Lastbilen passerar byggnaden = ○

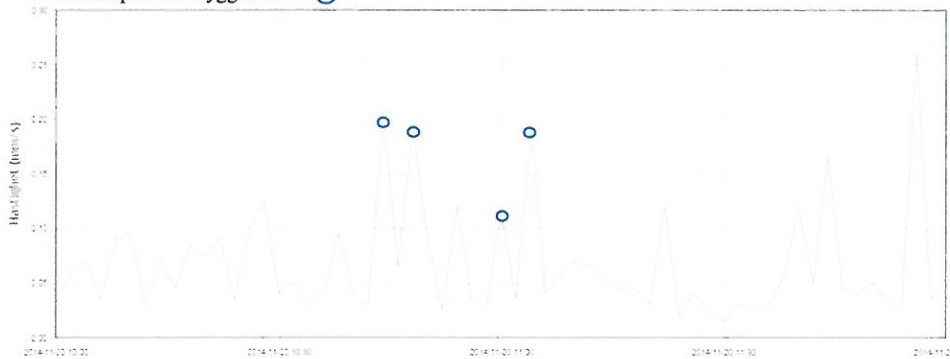
### Tabell och graf över uppmätta vibrationer vid fullskaleförsöket

Tid	10:42:09	10:46:04	10:58:30	11:02:48
mm/s	0,20	0,19	0,12	0,19

Lastbilen passerar byggnaden = ○

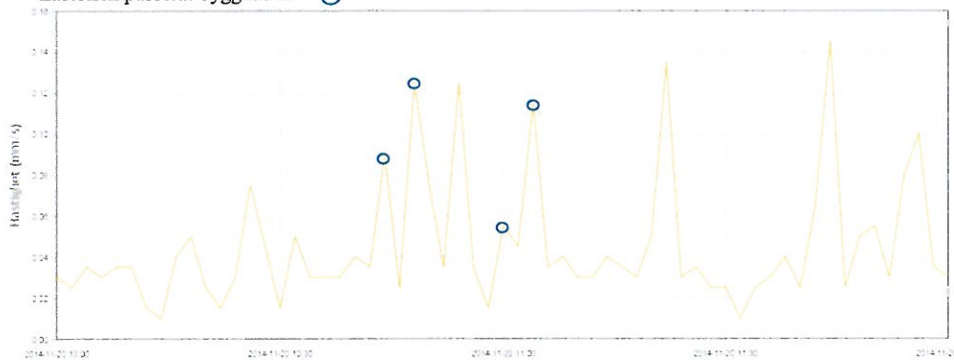
*Tabell och graf över uppmätta vibrationer vid fullskaleförsöket*

Tid	10:42:00	10:46:13	10:58:21	11:02:57
mm/s	0,09	0,13	0,06	0,12

Lastbilen passerar byggnaden = ○

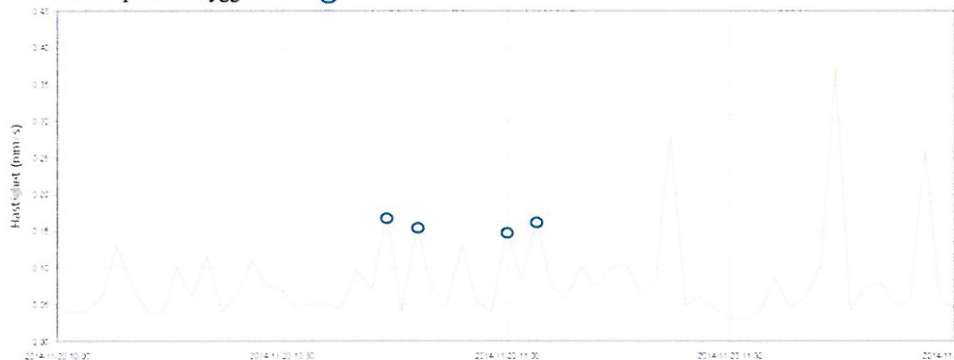
*Tabell och graf över uppmätta vibrationer vid fullskaleförsöket*

Tid	10:42:03	10:46:10	10:58:24	11:02:54
mm/s	0,17	0,15	0,15	0,17

Lastbilen passerar byggnaden = ○

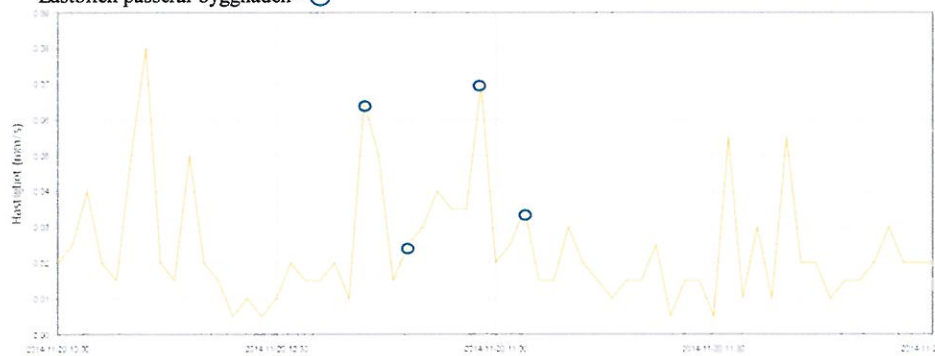
*Tabell och graf över uppmätta vibrationer vid fullskaleförsöket*

Tid	10:41:19	10:47:00	10:57:39	11:03:45
mm/s	0,07	0,03	0,07	0,04

Lastbilen passerar byggnaden= ○

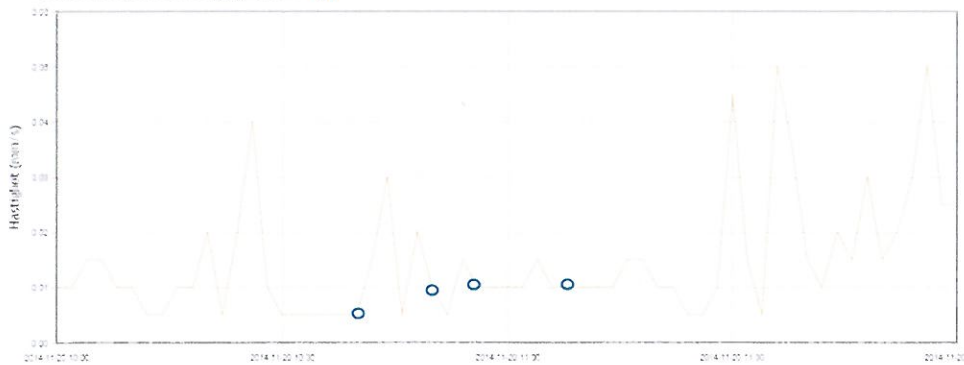
*Tabell och graf över uppmätta vibrationer vid fullskaleförsöket*

Tid	10:39:05	10:49:36	10:55:15	11:06:20
mm/s	0,01	0,01	0,01	0,01

Lastbilen passerar byggnaden= ○

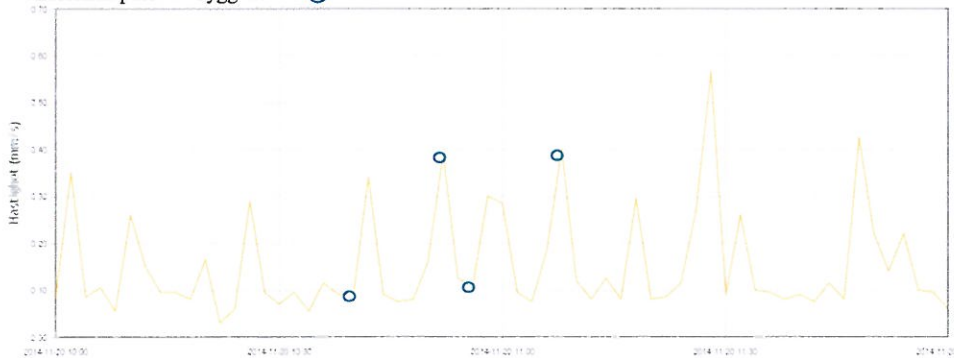
*Tabell och graf över uppmätta vibrationer vid fullskaleförsöket*

Tid	10:39:48	10:50:42	10:54:56	11:06:37
mm/s	0,09	0,39	0,10	0,40

Lastbilen passerar byggnaden= ○
