# Stockholms framtida avloppsrening

**Underlagsrapport : Fullskaleförsök transporter Bromma**

**Utförd av : Ansvarsbesiktning AB**

**Rapportnummer:** 14028-R001

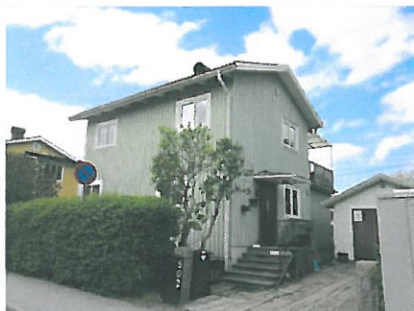
### 5.1. Mattan 1

Fastighet: Mattan 1  
 Adress: Drottningholmsvägen 502  
 Byggnadstyp: Enfamiljshus  
 Undergrund: Lera  
 Grundläggning: Grundsulor  
 Stommaterial: Betonghålstén/trä  
 Fasad: Trä

Riktvärde: 6 mm/s

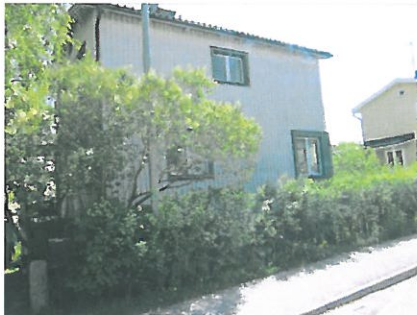
## 5.2. Ryssmuren 19

Fastighet: Ryssmuren 19  
 Adress: Drottningholmsvägen 501  
 Byggnadstyp: Enfamiljshus  
 Undergrund: Lera  
 Grundläggning: Grundsulor  
 Stommaterial: Betonghålstén/trä  
 Fasad: Trä

Riktvärde: 6 mm/s

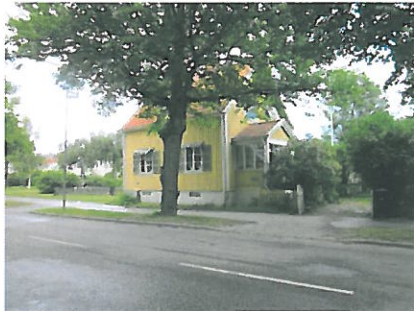
## 5.4. Skallran 1

Fastighet: Skallran 1  
 Adress: Alviksvägen 200  
 Byggnadstyp: Enfamiljshus  
 Undergrund: Okänd, bedömt lera  
 Grundläggning: Grundsulor  
 Stommaterial: Betonghålstén/trä  
 Fasad: Trä

Riktvärde: 6 mm/s

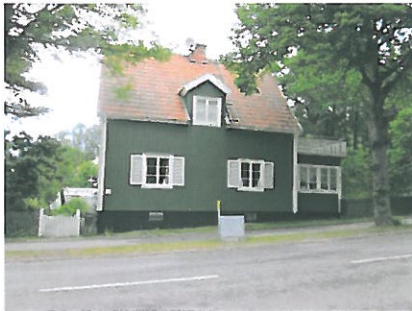
### 5.5. Teddybjörnen 1

Fastighet: Teddybjörnen 1  
 Adress: Alviksvägen 194  
 Byggnadstyp: Enfamiljshus  
 Undergrund: Okänd, bedömt lera  
 Grundläggning: Grundsulor  
 Stommateriäl: Betonghålstén/trä  
 Fasad: Trä

Riktvärde: 6 mm/s

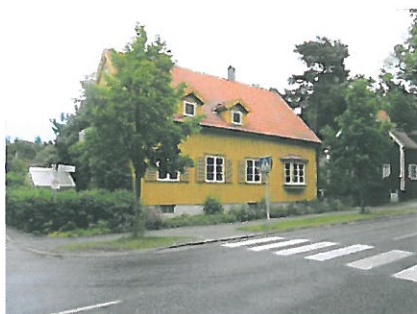
## 5.6. Teddybjörnen 2

Fastighet: Teddybjörnen 2  
 Adress: Storskogsvägen 39  
 Byggnadstyp: Enfamiljshus  
 Undergrund: Lera  
 Grundläggning: Grundsulor  
 Stommateriäl: Betonghålstén/trä  
 Fasad: Trä

Riktvärde: 6 mm/s

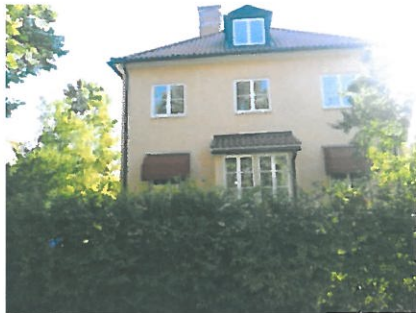
### 5.8. Biskötaren 9

Fastighet: Biskötaren 9  
 Adress: Alviksvägen 59  
 Byggnadstyp: Flerfamiljshus  
 Undergrund: Lera  
 Grundläggning: Grundsulor  
 Stommaterial: Betonghålstén/tegel/trä  
 Fasad: Puts

Riktvärde: 4 mm/s

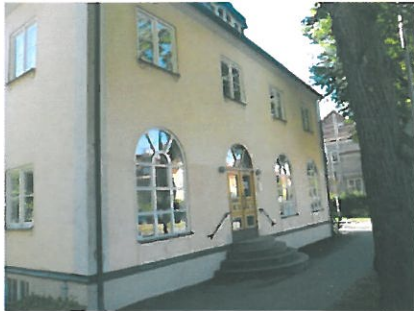
### 5.9. Lindarna 10

Fastighet: Biskötaren 9  
 Adress: Alviksvägen 43  
 Byggnadstyp: Kontor/företag  
 Undergrund: Lera  
 Grundläggning: Grundsulor  
 Stommaterial: Betonghålstén/tegel/trä  
 Fasad: Puts

Riktvärde: 4 mm/s
